FIȘĂ ANALITICĂ DE INVENTARIERE

1.1.	Cod LMI	
1.2.	Categorie	
1.3.	Denumire oficială	Turnul artezian

2.1.	Stat	România
2.2.	Județ	Caraș-Severin
2.3.	Localitate	Băile Herculane
2.4.	Cod poștal	
2.5.	Stradă, număr actuale	Str. Izvorului
2.6.	Localitate anterioară	-
2.7.	Stradă, număr anterioare	-
2.8.	Coordonate geografice	
2.8.1.	Referințe geografice	
2.8.2.	Identificare cartografică	
2.8.3.	Sistem cartografic utilizat	
2.8.4.	Coordonate Y, X, Z	
2.9.	Număr extras C.F.

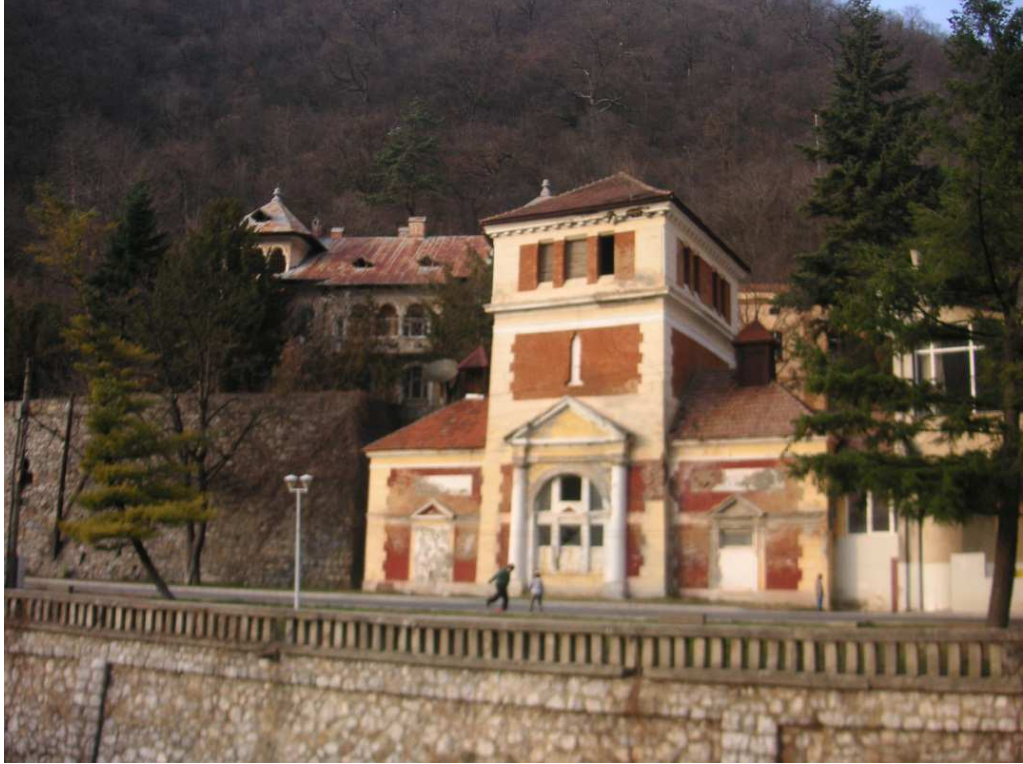
6.5.	Structură	Cadre din zidărie de cărămidă Acoperire cu șarpantă
6.5.1.	Materiale de construcție	Cărămidă, piatră
6.6.	Fatade	Rezolvare simetrică în raport cu o axă de compoziție, cu supraînălțarea zonei centrale. Parament în câmpuri ce alternează panouri tencuite și cărămidă aparentă. Elemente de arhitectură în componența fațadei: coloane angajate și coronamente de ferestre
6.7.	Tehnici de construcție	Specifice pt. a doua jumătate a sec. XIX
6.8.	Extinderi	-
6.9.	Incadrare stilistică	Eclectism
6.10.	Componente artistice	-

7.1.	Stare generala de conservare	Mediocră
7.2.	Lucrari anterioare	-
7.3.	Riscuri, amenintari	Degradare datorată dezafectării

Clădirea turnului artezian
