PLAN URBANISTIC GENERAL

COMUNA SOCOL
localitatea Câmpia
SITUAȚIA EXISTENTĂ

Denumire planșă	SITUAȚIA EXISTENTĂ
Localitatea	Câmpia
Format	A2
Nr. Planșă	12

Faza proiect	Plan Urbanistic General	
Nr. proiect	Data	Scara
06 / 2011	noiembrie 2011	1:5000

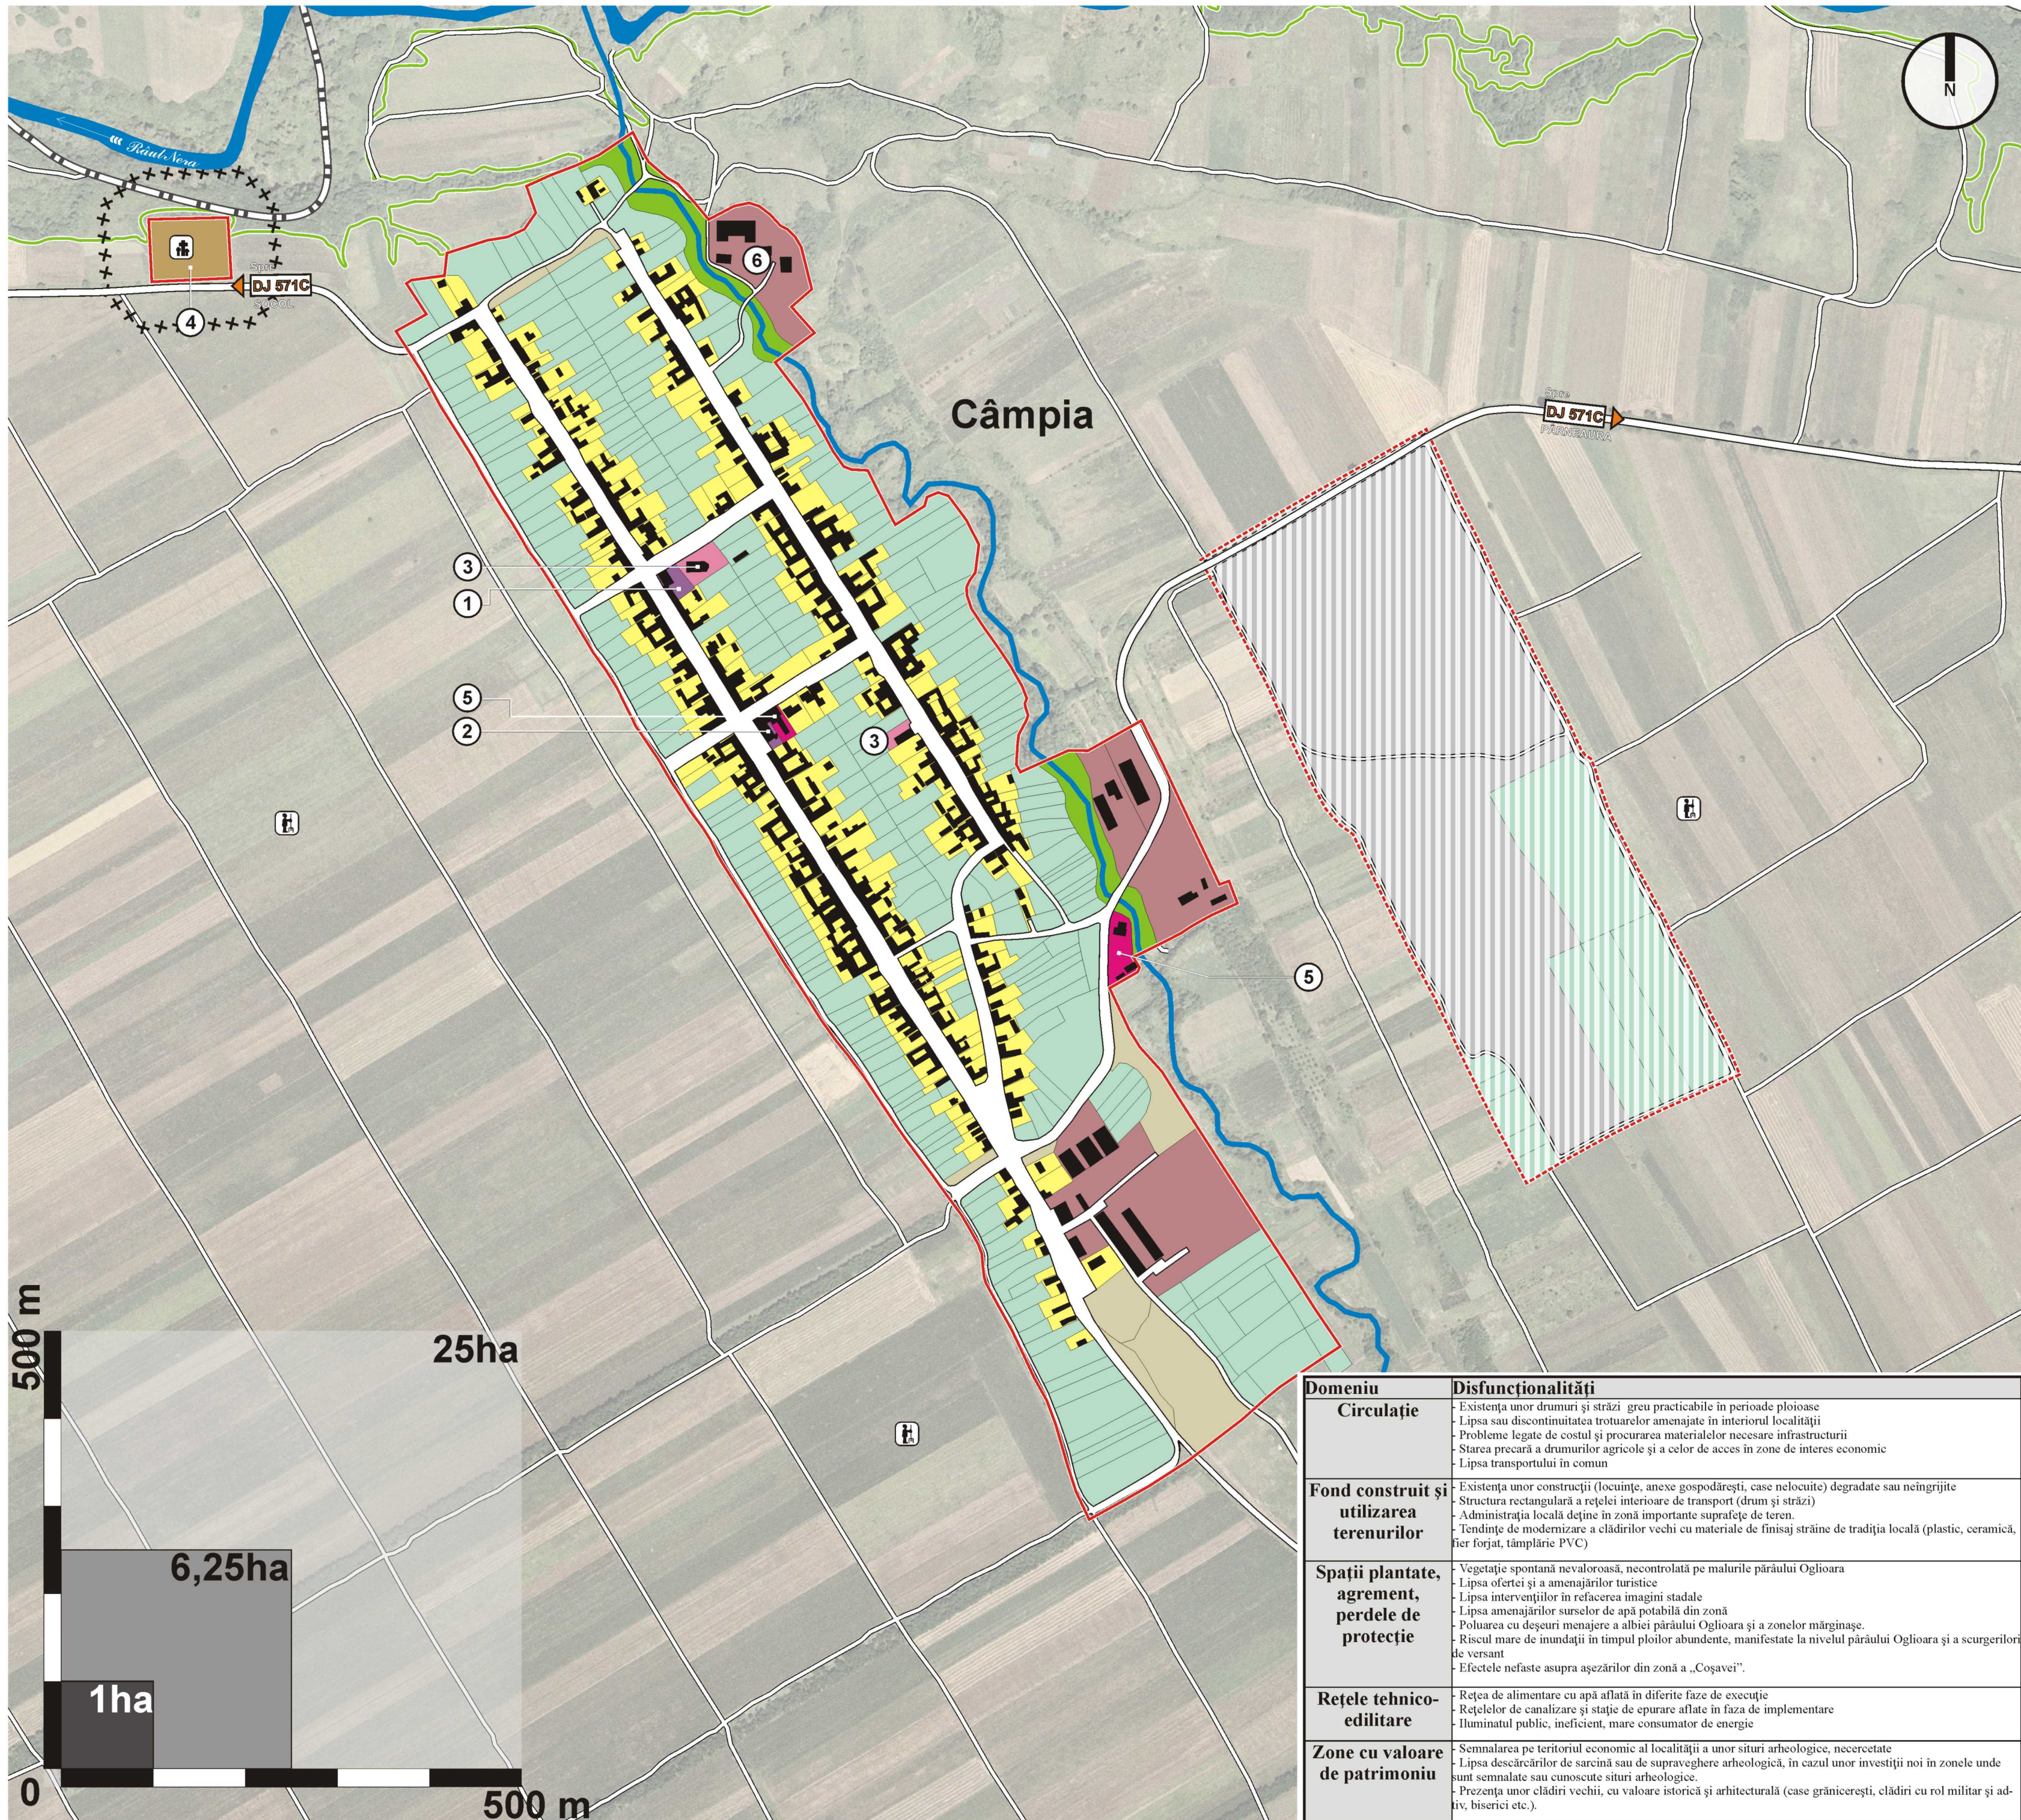
Domeniu	Disfuncționalități
Circulație	- Existența unor drumuri și străzi greu practicabile în perioade ploioase - Lipsa sau discontinuitatea troturelor amenajate în interiorul localității - Probleme legate de costul și procurarea materialelor necesare infrastructurii - Starea precară a drumurilor agricole și a celor de acces în zone de interes economic - Lipsa transportului în comun
Fond construit și utilizarea terenurilor	- Existența unor construcții (locuințe, anexe gospodărești, case nelocuite) degradate sau negrijite - Structura rectangulară a rețelei interioare de transport (drum și străzi) - Administrația locală deține în zonă importante suprafețe de teren. - Tendințe de modernizare a clădirilor vechi cu materiale de finisaj străine de tradiția locală (plastic, ceramică, fier forjat, tâmplărie PVC)
Spații plantate, agrement, perdele de protecție	- Vegetație spontană nevaloroasă, necontrolată pe malurile pârâului Ogloara - Lipsa ofertei și a amenajărilor turistice - Lipsa intervențiilor în refacerea imaginii stadale - Lipsa amenajărilor surselor de apă potabilă din zonă - Poluarea cu deșeur menajere a albiei pârâului Ogloara și a zonelor mărginașe. - Riscul mare de inundații în timpul ploilor abundente, manifestate la nivelul pârâului Ogloara și a scurgerilor de versant - Efectele nefaste asupra așezărilor din zonă a „Coșavei”.

Rețele tehnico-edilitare	- Rețea de alimentare cu apă aflată în diferite faze de execuție - Rețelelor de canalizare și stație de epurare aflate în faza de implementare - Iluminatul public, ineficient, mare consumator de energie
Zone cu valoare de patrimoniu	- Semnalarea pe teritoriul economic al localității a unor situri arheologice, necercetate - Lipsa descărcărilor de sarcină sau de supraveghere arheologică, în cazul unor investiții noi în zonele unde sunt semnalate sau cunoscute situri arheologice. - Prezența unor clădiri vechii, cu valoare istorică și arhitecturală (case grănicerești, clădiri cu rol militar și ad-iv, biserici etc.).
